EXAMEN VISUAL Y ESTADO DE CONSERVACIÓN DE LA DECORACION ARQUITECTÓNICA INTERNA DE LA TUMBA QH33 DE QUBBET EL-HAWA ASUÁN (campaña 2008)

CAROLINA CARDELL FERNÁNDEZ
Universidad de Granada

El presente artículo es el resultado de un reconocimiento visual preliminar para determinar la existencia, extensión, técnica de ejecución y estado de conservación de la decoración arquitectónica interior de la tumba QH33 de Qubbet El-Hawa, Asuán.

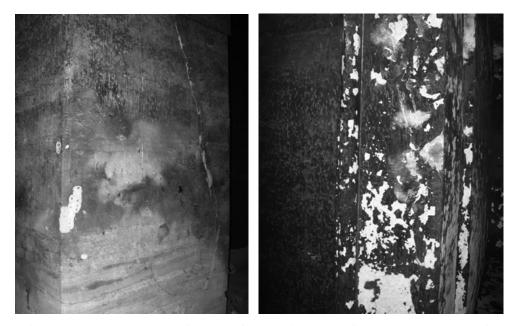
Fig. 4. (a) Detalle de columna afectada de forma desigual por el fuego. Obsérvese la ausencia de policromía en su superficie, donde se aprecia el veteado rojizo original de la arenisca. Fig. 4b Detalle de una jamba del nicho central y pared contigua. Nótese la superficie negra homogénea de la pared y el efecto que el fuego ha originado en la jamba, con exposición de la base blanca de la policromía, por el desprendimiento de las capas pictóricas superiores.

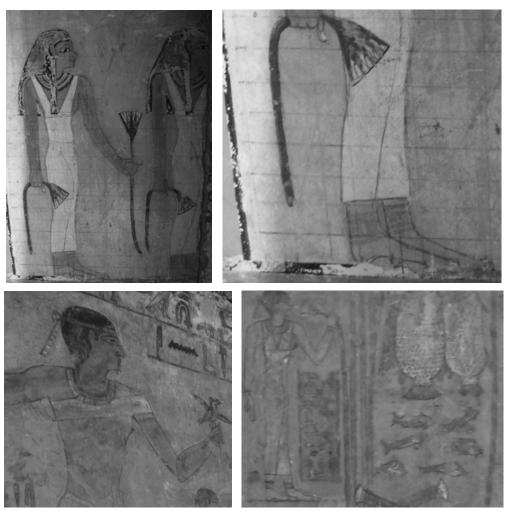
Fig. 5. (a) Vista de una policromía de la tumba 31; (b) Detalle de la anterior. Nótese la cuadrícula del dibujo, el delineado en rojo de las figuras, y el fondo blanco de la pintura (capa de preparación); (c) y (d) policromía de la tumba 25 con trazo de las figuras en negro.

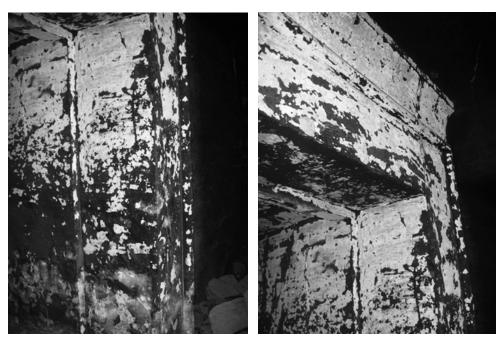
Fig. 7. Detalle de la pérdida irreversible de la policromía en determinadas zonas del nicho central de la tumba OH33.
