**BOLETÍN  
DE LA  
ASOCIACIÓN  
ESPAÑOLA  
DE  
EGIPTOLOGÍA**

**THE MIDDLE KINGDOM THEBAN PROJECT:  
RESULTADOS PRELIMINARES DE LA MISIÓN DE  
LA UNIVERSIDAD DE ALCALÁ EN DEIR EL-BAHARI.  
CAMPAÑAS VII-IX (2023-2024)**

**THE MIDDLE KINGDOM THEBAN PROJECT:  
PRELIMINARY RESULTS OF THE UNIVERSITY  
OF ALCALÁ EXPEDITION TO DEIR EL-BAHARI.  
SEASONS VII-IX (2023-2024)**

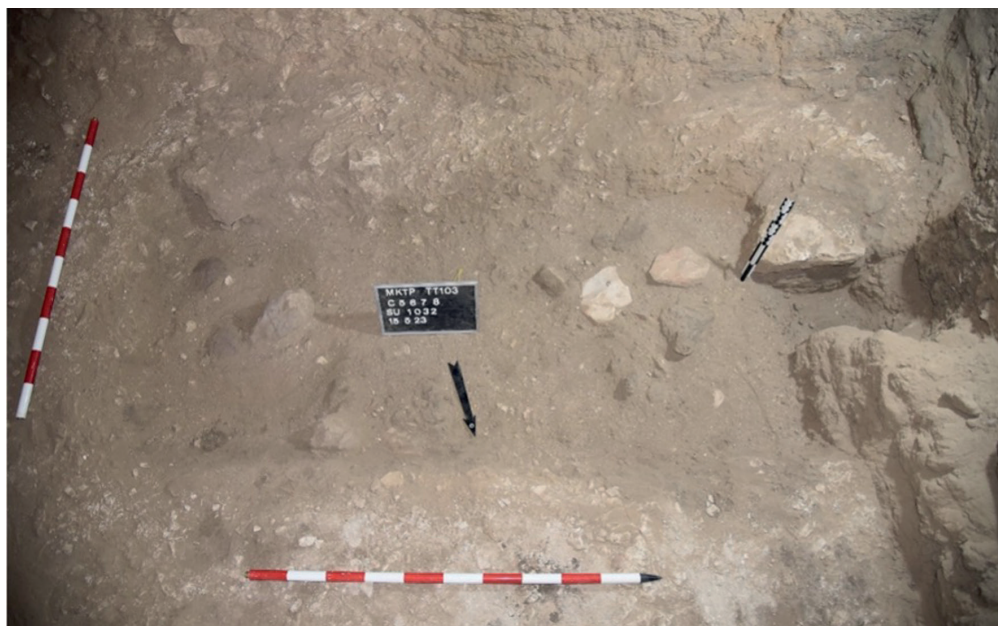
Figura 3. Imagen de los sectores C5-C6 (izquierda) y C7-C8 (derecha) con los restos del escalón de época copta adentrándose en el sector C9-C10, tapiado con adobes (Imagen: Middle Kingdom Theban Project)

El área C7-C8 está delimitada en su lado occidental por un muro copto aún en pie que presenta dos escalones que conducen a una puerta ahora bloqueada por la pared moderna construida para proteger la zona. Tras retirar la capa superficial en este sector, se identificó un corte rectangular en el *gebel* (aprox. 247 x 97 cm). En la esquina sureste, hay una gran piedra adherida al borde del corte con yeso de barro; curiosamente, el primer escalón de la escalera copta fue modificado para ajustarse a la forma del corte, lo que indica que ya estaba abierto cuando los monjes construyeron el muro. Las publicaciones previas sobre la tumba y el monasterio no mencionan la existencia de esta característica. Dado que en esta temporada el MKTP solo recibió permiso del Comité Permanente para limpiar la zona, los arqueólogos no pudieron continuar o profundizar en lo que parece ser una estructura de pozo, cuyo propósito esperan investigar en cuanto sea posible su excavación.

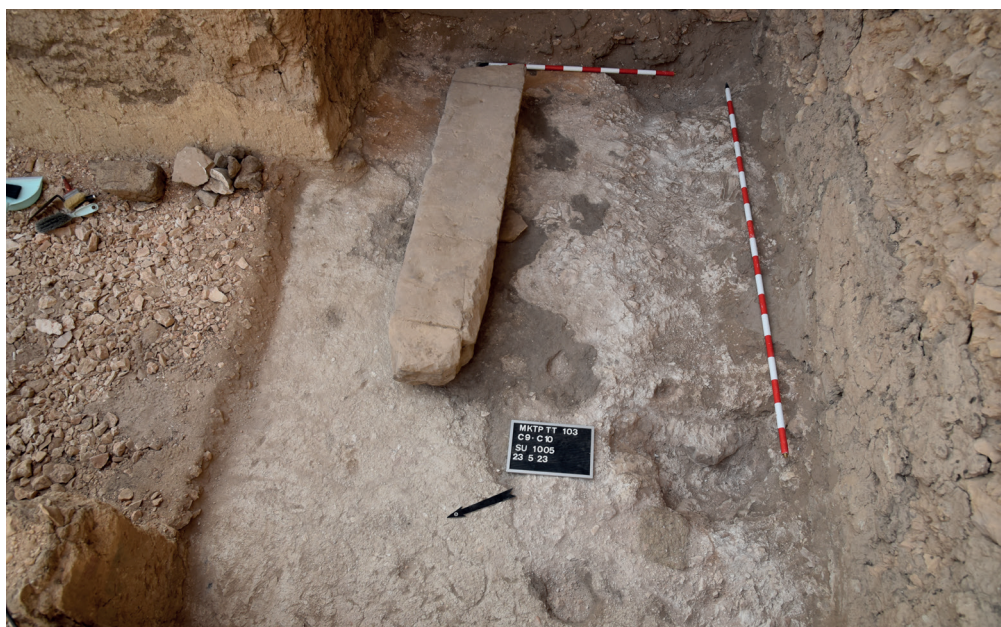
Figura 4. Imagen de los sectores C9-C10 tras su limpieza, con restos de época copta (Imagen: Middle Kingdom Theban Project)

una gran cantidad de fragmentos de mortero copto y materiales modernos. Destaca la presencia de un gran fragmento de arenisca que formaba parte del suelo original de la tumba y que posteriormente fue reutilizado por los monjes coptos para pavimentar el suelo de la sala de reuniones del monasterio. Este bloque es identificable en una fotografía publicada por Winlock y Crum<sup>15</sup> y en nuestra figura 4.

Bajo esta capa se encuentra el *gebel*. En el área C9-C10, el *gebel* presenta dos características notables. Por un lado, un elemento relevante es el corte que discurre paralelo a la pared posterior del pasillo transversal (muro sur). Tiene la misma forma que el corte documentado en la entrada 2-3, es decir, dos depresiones circulares conectadas por una hendidura, aunque en este caso es mucho más amplia<sup>16</sup> que la que veíamos en el sector 2D (entrada 2-3). Uno de los bordes redondeados de esta estructura está parcialmente cortado por el muro copto, que fue construido directamente sobre los escombros. En cuanto al relleno de este corte, los arqueólogos encontraron una acu-

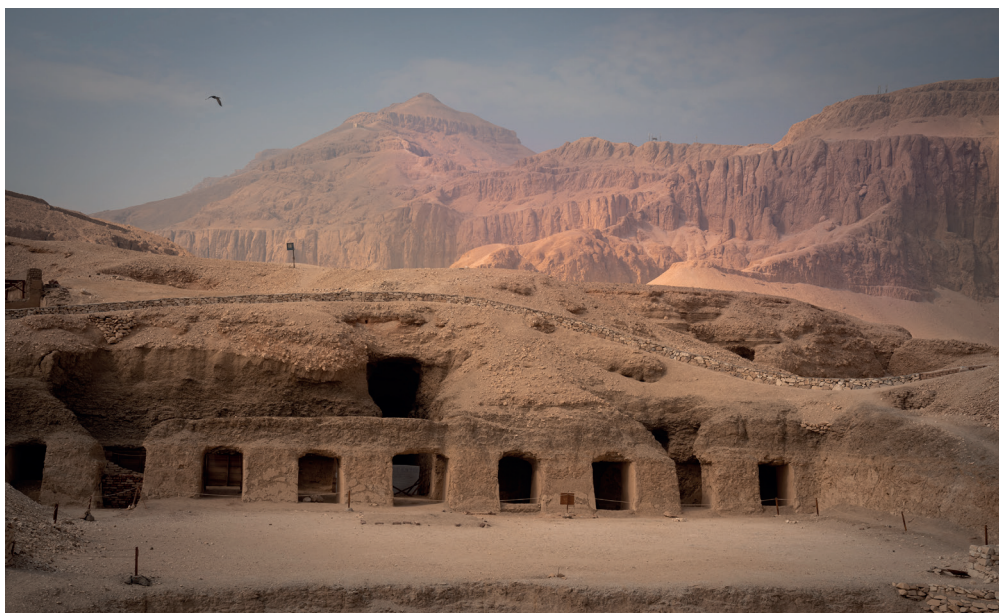
La tumba cuenta con un amplio patio delantero (fig. 5). Tiene un pórtico con ocho pilares y dos pilastras. Algunas secciones de las paredes fueron originalmente enlucidas y pintadas en un estilo «local» o «provincial». El programa decorativo incluye escenas de caza en el desierto, diferentes etapas del cortejo fúnebre de Djari, la preparación de alimentos y bebidas, el difunto con su familia, escenas de ofrendas y de mercado, caza de aves en los pantanos, construcción de barcos y escenas de pesca<sup>21</sup>. En el centro de la fachada se inicia el corredor axial que conduce, en su extremo final, a una pequeña cámara con hornacina, identificada por Winlock como la capilla de culto de la tumba donde pudo haber estado una estela funeraria. En el lado norte de la

Figura 5. Vista del complejo funerario de Djari (TT 366) con orientación E-O  
(Imagen: Middle Kingdom Theban Project & Patricia Mora Photography)

En la campaña VIII se consideró necesario continuar con los trabajos de documentación de las secciones aún no examinadas en la tumba de Djari<sup>40</sup>. Para llevar a cabo esta tarea, se respetó la división por sectores previamente establecida para esta tumba en la campaña anterior (véase fig. 5). En el interior se empleó la fotogrametría (incorporando tecnología LiDAR) de las cámaras subsidiarias asociadas al corredor axial de la tumba tal como se encontraban en ese momento. El trabajo de documentación digital incluyó el corredor axial (en los sectores X4, X5 y X6), la cámara bloqueada originalmente por adobes al sur (CX1), la segunda cámara también realizada en el muro sur (CX2), así como la capilla de culto (H) y la cámara (CX3), ubicada más al interior (véase fig. 8). Una de las razones por las que este trabajo ha sido necesario es que el plano proporcionado por Winlock en sus excavaciones no es realmente preciso. Posiblemente, se pueda deber a que esta fuese su última excavación y no pudieran dedicarle tanto tiempo a la documentación o a que la tumba hubiera sido saqueada en la antigüedad y la expedición perdiese cierto interés. Winlock ni siquiera la limpió completamente, ya que el corredor axial aún conserva una acumulación de adobes, piedras y arena que deberá ser completamente documentada y excavada. Por lo tanto, todos los trabajos realizados durante esta campaña se vieron limitados a tareas de limpieza en ciertos sectores de interés después de documentar su estado actual.

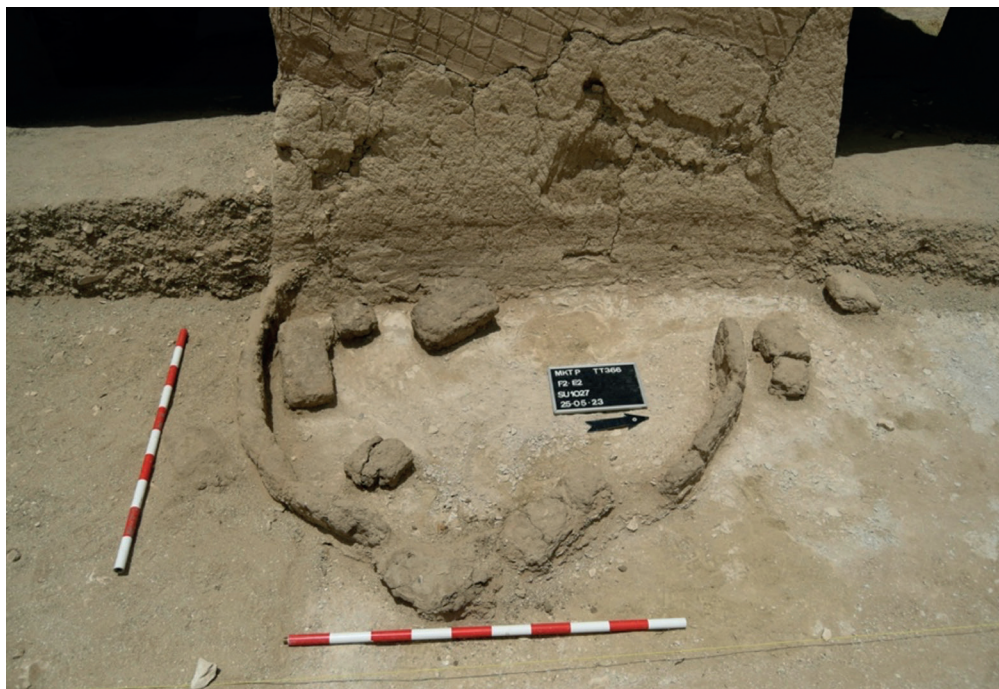
Figura 7. Estructura de adobes hallada a los pies del pilar F2 (cara c) en la zona de la fachada en la tumba de Djari (TT 366) (Imagen: Middle Kingdom Theban Project)

Destaca también la estructura hallada frente al pilar F2 (lado c) (ver fig. 7). En esta zona se encontró una estructura semicircular [SU1027], originalmente hecha con ladrillos de adobe en posición vertical y cubierta con una fina capa de arcilla clara. Se desconoce su función, pero debido a su proximidad al jardín funerario del patio (X1), podría haber sido utilizada para acomodar algunas plantas que decorasen la fachada de la tumba. El suelo de esta estructura estaba enlucido con una capa de yeso blanco con pequeñas gravas y piedras. Desgraciadamente, esta estructura ya había sido excavada anteriormente.

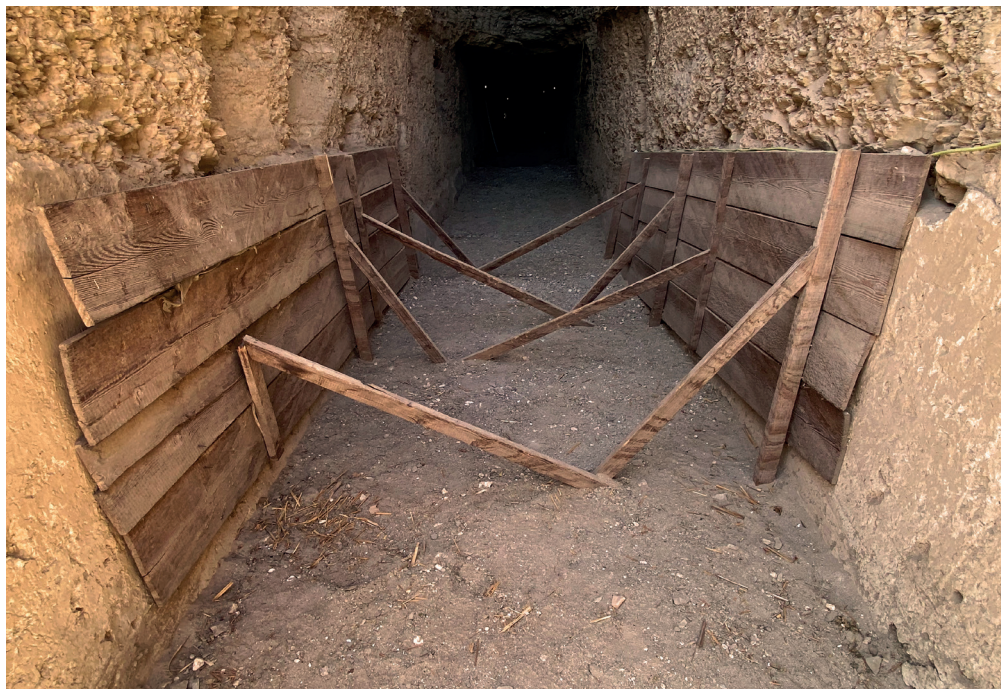
Figura 9. Imagen del corredor axial en la tumba de Djari (TT 366) antes de su limpieza, con los paneles de madera aún en posición sobre los muros sur (izqda.) y norte (dcha.)  
(Imagen: Middle Kingdom Theban Project)

A la entrada del corredor había una acumulación de arena suelta, escombros y gran cantidad de basura contemporánea causada por la sedimentación natural. Esta sedimentación se produjo en parte por la falta de techo en la entrada, lo que provocó el amontonamiento continuo de estos materiales durante las últimas décadas. Una vez se limpió esta acumulación, el equipo retiró los paneles de madera que protegían una de las paredes (pared sur del sector X4 del corredor axial, cubriendo la escena etiquetada como «escena 5»). Estos paneles se colocaron hace décadas para cubrir algunas de las pinturas originales de la tumba y evitar su deterioro por erosión natural. Con el tiempo, estas piezas se separaron de las paredes y por ello se acumuló arena, piedras y escombros entre los muros y los paneles. Al retirar algunos de estos paneles se pudo documentar el estado actual de las pinturas existentes, como en el caso de la escena 5, tras una limpieza simple pero beneficiosa. La metodología de este proceso se describe con más detalle en la sección de conservación más adelante. Esta documentación será de gran utilidad para futuros trabajos de consolidación. Tras documentar la entrada a TT 366 y el panel expuesto, las pinturas fueron nuevamente cubiertas después de reparar la cubierta de madera y su relleno protector.

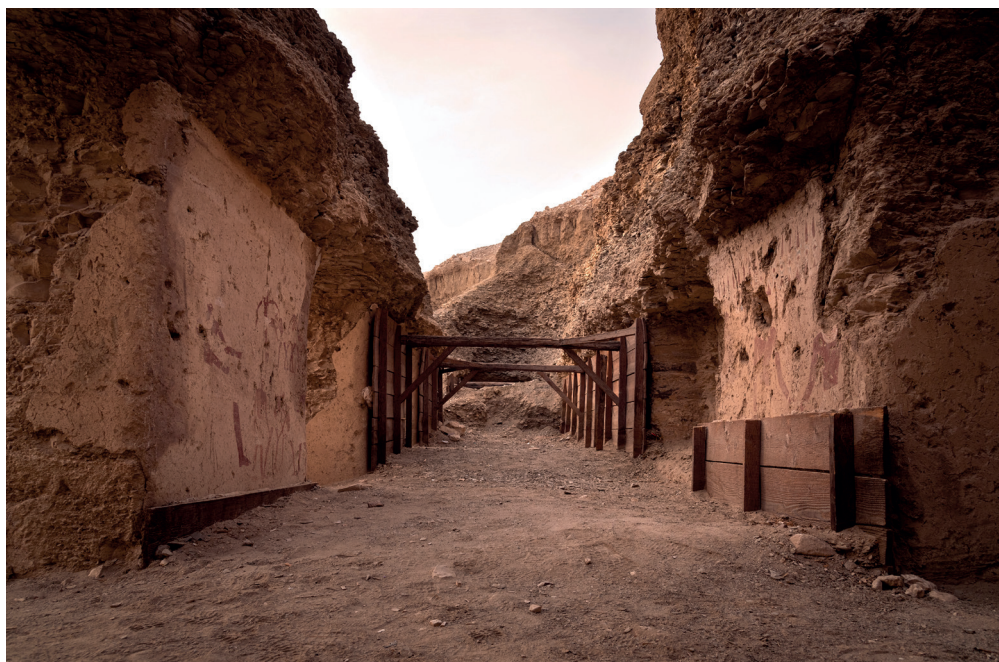
Figura 10. Imagen de la mitad sur del pasillo transversal de la tumba de Djari (TT 366) antes de su limpieza con dos de los paneles retirados de las paredes (Imagen: Middle Kingdom Theban Project & Patricia Mora Photography)

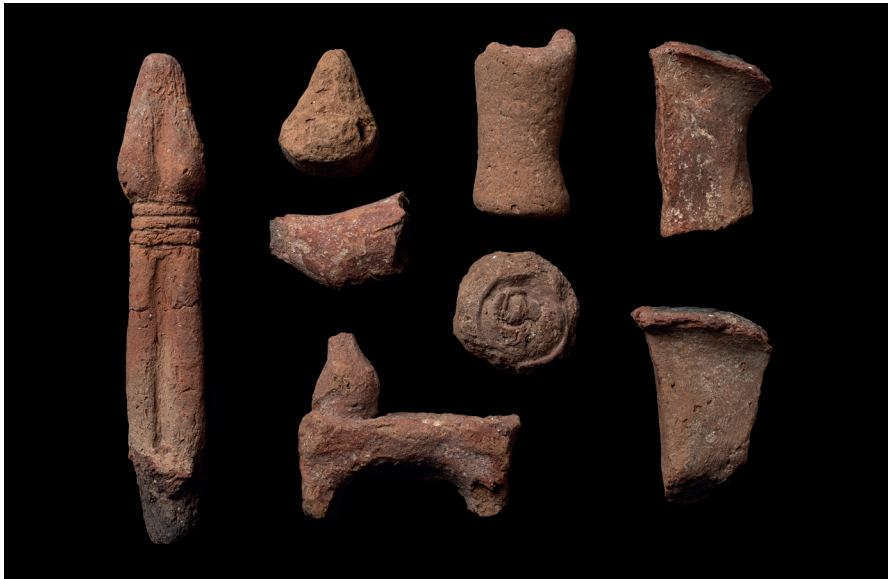
Figura 12. Piezas de arcilla con elementos arquitectónicos y de mobiliario (núm. inv. 331) procedentes de una «casa del alma» (Imagen: Middle Kingdom Theban Project & Patricia Mora Photography)

Los fragmentos de cerámica del pozo SH1 [1021] también fueron examinados para intentar encontrar conexiones entre las diversas piezas. Cuando fue posible, los fragmentos fueron ensamblados. Se limpiaron mediante una solución de agua y alcohol. Destacan varios fragmentos de cerámica de loza fina (fayenza), cuatro fragmentos de una bandeja de ofrendas (fig. 11), restos de una maqueta de arcilla con varias piezas arquitectónicas y de mobiliario (fig. 12) y varios conos funerarios anepigráficos e inscritos (ver sección de epigrafía).

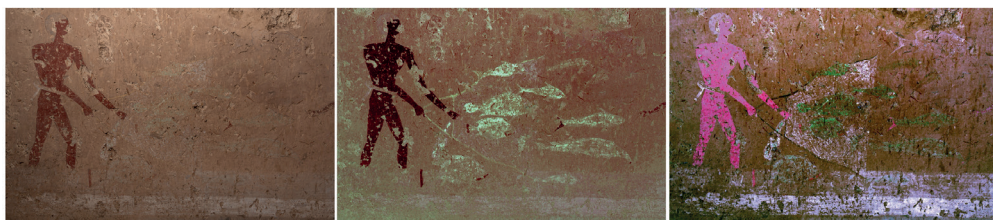
Figura 13. Imagen original y resultado con el tratamiento de *DStretch* de la escena de recogida de la red de pesca. Muro sur del corredor axial, escena 5, tumba de Djari (TT 366) (Imagen: Middle Kingdom Theban Project & Patricia Mora Photography)

textos que describen -a modo de etiquetas- las escenas. Con el apoyo de *DStretch* y su comparación con la imagen original tomada en la actualidad o con las fotografías tomadas por la expedición MMA en 1929-1930, los investigadores analizan las escenas y textos identificados en las paredes descubiertas, documentan manual y digitalmente esta evidencia y recopilan la información para componer un estudio interpretativo del programa (fig. 13). La aplicación del *software DStretch* y de la cámara multispectral para intervenciones y documentaciones más sofisticadas en las paredes y pinturas de la tumba aseguran una mejora significativa en la capacidad de visualizar mejor los colores, las líneas e incluso ayudan a clarificar los signos y lecturas de los textos.

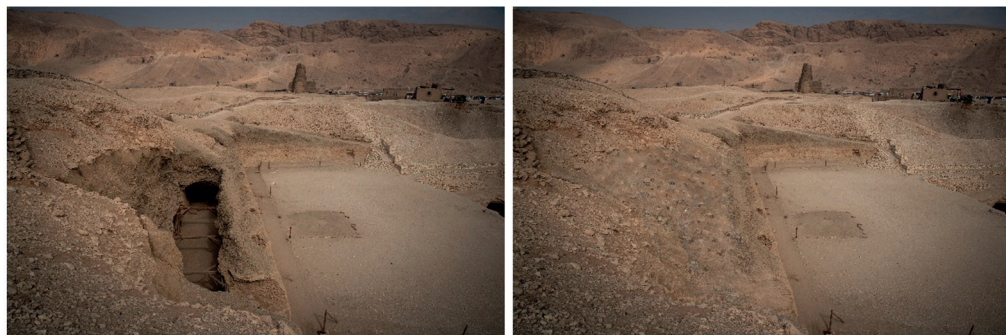
Figura 14. Vista de la colina sobre el pasillo transversal y el corredor axial de la tumba de Djari (TT 366). Izqda.: Estado actual del techo colapsado. Dcha.: Reconstrucción propuesta para el techo (Imagen: Middle Kingdom Theban Project & Patricia Mora Photography)

rígido que sostenga las paredes sin ejercer ninguna fuerza extra contra ellas. Para esto, utilizaremos láminas de resina de poliuretano. Previamente, nos aseguraremos de que las vigas IPN160 estén bien integradas en las paredes para que la cubierta de acero pueda instalarse y soporte el volumen de poliuretano. La reconstrucción resultante debería producir un tipo de techo artificial que pueda ser decorado (pintado, moldeado) de acuerdo con las características de las secciones del techo que aún se mantienen en pie, de modo que quede disimulado con estructura original (fig. 14).
